## Existe acessibilidade arquitetônica no prédio recém-inaugurado do CCBSA?

**SORAIA CARVALHO DE SOUZA**

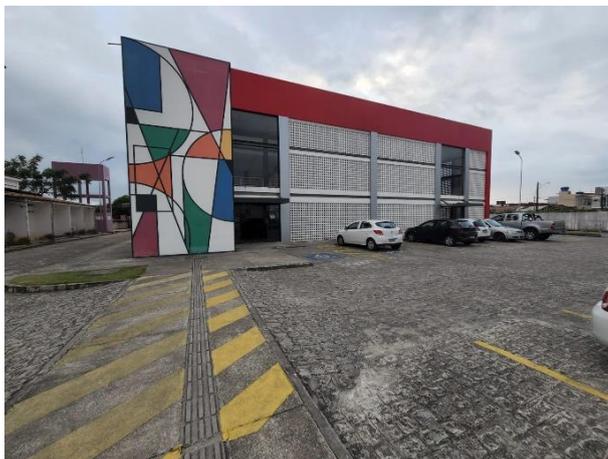
Figura 1 – Centro de Ciências Biológicas e Sociais Aplicadas – CCBSA da Universidade Estadual da Paraíba.  
**Fonte:** Arquivo pessoal dos autores.

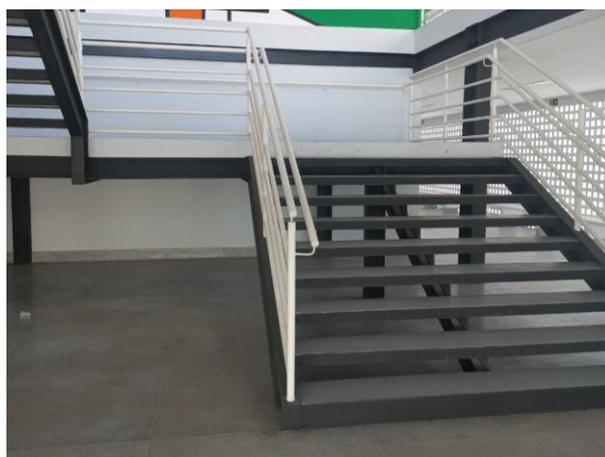
As escadas (Figura 2) possuem seus degraus vazados que corrobora com possíveis acidentes para pessoas com deficiência visual, uma vez que podem tropeçar com muita facilidade ao subir ou descer. Colocando uma faixa de freio e fechando os degraus vazados já seria uma eliminação de barreira bastante importante.

Figura 2 – Escada presente no Centro de Ciências Biológicas e Sociais Aplicadas – CCBSA da Universidade Estadual da Paraíba.

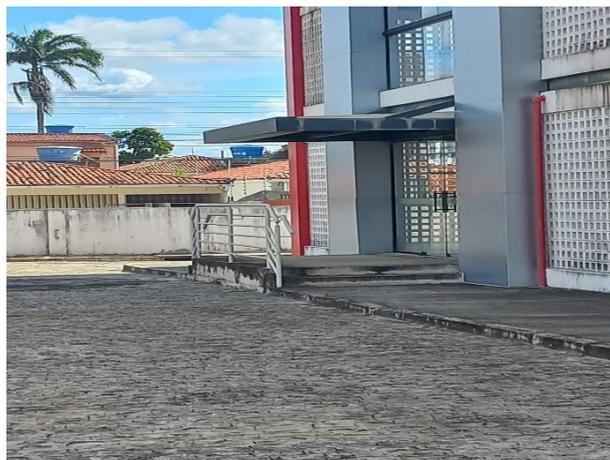
Nas entradas laterais de acesso ao prédio tem degraus que impedem o livre acesso de cadeirantes e de pessoa com deficiência visual ou baixa visão, como se observa na Figura 3.

Figura 3 – Elevador acessível presente no Centro de Ciências Biológicas e Sociais Aplicadas – CCBSA da Universidade Estadual da Paraíba.

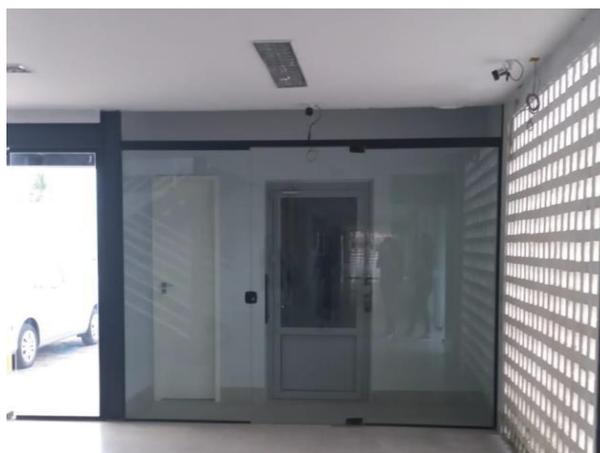
O prédio consta de um elevador acessível (Figura 4), porém, não foi até o presente momento disponibilizado aos seus usuários, pois precisa de uma empresa que preste serviços de manutenção e esta, se encontra em processo de licitação.

Figura 4 – Elevador acessível presente no Centro de Ciências Biológicas e Sociais Aplicadas – CCBSA da Universidade Estadual da Paraíba.
